BELZONA БЕРЕТСЯ ЗА БЕЗОПАСНОСТЬ МЕЖДУНАРОДНОГО КОНФЕРЕНЦ-ЦЕНТРА.

Международный Конференц-центр - Англия

Главный вход в Конференц-центр

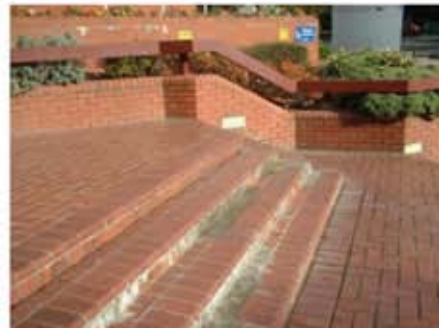
Поверхность плитки, которой вымощены ступеньки, представляла опасность подскользывания, особенно будучи мокрой. В дополнение к этому, ступеньки подвергались интенсивным пешеходным нагрузкам и нецелевой эксплуатации скейтбордистами, что потребовало обновления их состояния, отражающего статус Международного конференц-центра.

1. Состояние ступенек до ремонта.
2. Поверхности маскированы для создания контура противоскользящего покрытия.
3. Законченный ремонт.
4. Отремонтированная поверхность после 6 лет эксплуатации.

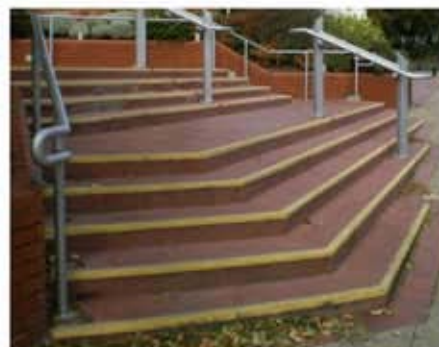
Клиент был очень доволен эстетичным внешним видом отремонтированной поверхности, для создания которой использовался специальный Золотистый вид Belzona 9221, который кроме удовлетворения требований безопасности, сочетался с Эмблемами Организаций. После 6 лет эксплуатации в тяжёлых условиях Belzona по-прежнему обеспечивает превосходные эксплуатационные характеристики и шероховатую поверхность, которая менее предпочтительна для скейтбордистов.
