## **Belzona® прекратила закупорку газопромывателя.**

Сахарный завод

Газопромыватель парогенераторной установки.

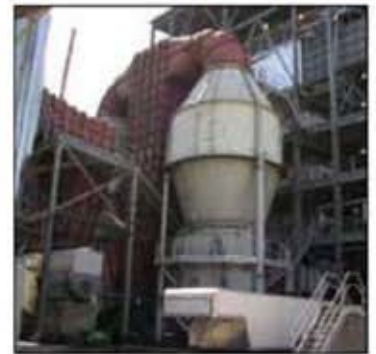
Стенки данного газопромывателя стали неровными из-за коррозии. Это стало причиной налипания на стенки песка и пепла, что привело к их утолщению от 15 до 25 см. Утолщение стенок привело к потери в КПД установки и более того электрофильтр потреблял столько же энергии, но при меньшей производительности, что приводило к убыткам 50 000 долларов в день.

1. Один из двух газопромывателей, которые были обработаны
2. Belzona®1811 наноситься на сильно изнашиваемые места для дополнительной абразивной устойчивости
3. Belzona® 1391 наноситься вторым слоем для обеспечения защиты от повышенной температуры и так же обладает повышенной сопротивляемостью к абразивному износу
4. Вид покрытия Belzona® 1391 после одиннадцати месяцев в эксплуатации.

Ремонт был выполнен в соответствии с Belzona® методикой ТСС-3.

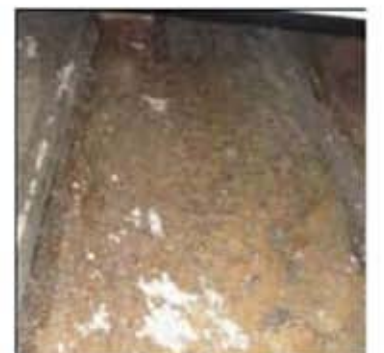
Оно только потеряло цвет из-за повышенных температур, но осталось не изношенным на 100%, полностью предотвратив дальнейшее засорение газопромывателя
