## **Belzona восстановил рабочую поверхность посадки подшипника на приводе бумагоделательной машины.**

ЦБК

2001

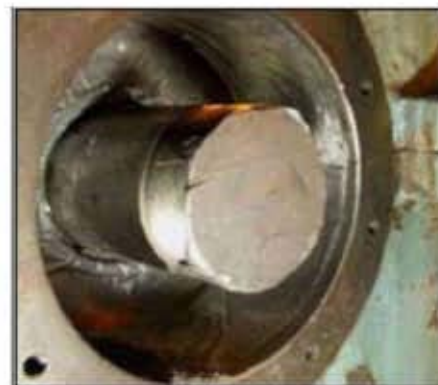
1. Поверхность зоны установки подшипника подготовлена и обезжирена
2. Специально разработанная оснастка установлена для инъектирования Belzona® 1321
3. Оснастка демонтирована, заказчик получил желаемый результат

Ремонт был выполнен в соответствии с Belzona® методиками МРТ-7.
